# Stavebně-historický průzkum a práce v archivu

Praxe SHP

doc. Ing. arch. Michal Rykl, Ph.D.

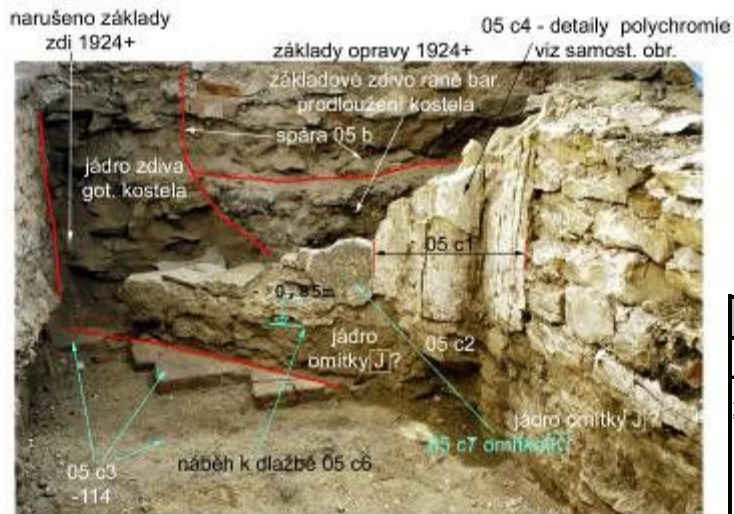
Místnost 02 S stěna, SZ kout	Místnost 06 J stěna u přípory	Místnost 04 S stěna	Místnost 05 závěr chóru	Místnost 03 (chodba) sonda u vchod. dveří
<b>192,00m=±0</b>		<u>+3</u>			
			<u>-14</u> <u>-25</u>	<u>-17</u> <u>-15</u>	
	<u>-56</u>				<u>-46</u> <u>-60</u>
	<u>-75-80</u>			<u>-63</u> <u>-83</u>	<u>-72</u>
<b>191,00m=-100</b>		<u>-86</u>	<u>-84</u>	<u>-91</u> <u>-88</u> <u>-85</u>	<u>-83</u> <u>-72</u>
	<u>-112</u>		<u>-110</u>	<u>-112</u> <u>-112</u> <u>-114</u> <u>-110</u>	<u>-115-120</u> <u>-120</u> <u>-116</u>
			<u>-124</u>	<u>-122</u> <u>-125</u>	<u>-120</u> <u>-133</u>

-56 podlaha po r. 1924  
-75-80 vršek vsekane drážky po dlažbě do omítky "J"  
-112 nejspodnější nepravidelný okraj omítky "J"

+3 soklík v omítkce "M"  
-86 náběh omítky "K" k býv. dlažbě

-14 náběh k podlaze v omítkce "M"  
-15 změna malty v zazdívkce portálu = cca podlaha k omítkce "L"  
-17 náběh k podlaze po r. 1924  
-25 odlomená horní plocha přípory ve spárofezu  
-84 horní plocha cihel. dlaždic na prahu  
-88 náběh omítky "K" k býv. dlažbě  
-91 horní plocha prahu  
-110 změna půdorysu líce zdiva  
-112 cihel. dlažba  
-124 rozhraní malt v základovém zdivu

-46 náběh om. k terénu na vnějšku závěru, klesá až na -60 na SV  
-63 plochy maltové mazaniny kolem opěráku na JV  
-83 plochy malt. mazaniny kolem opěráku na SV  
-85 náběh omítky "K" k býv. dlažbě  
-110 spodní zachov. rozsah červené polychromie na patce JVV přípory  
-112 náběh omítky "J" k terénu, klesá až na -122  
-114 cihelná dlažba v interieru; podkladní malta průběžná přes základ menzy(?)  
-115-120 změna zdící malty zevnitř na V zdi chóru  
-125 změna zdící malty, zároveňústupek ve zdivu - předzáklad  
-187 základová spára menzy(?)  
-225 vrchní plocha pisk. kvádrů v základech  
-265 viditelné základové zdivo

-72 podlaha - teraco po 1924  
-96 horní plocha kam. kvádrů - prahu? Ve zdi mezi 02 a 03  
-116 sokl ve zdivu nároží lodi(?) kostela - rozhraní základového a nadzemního. Zdiva  
-120 ložná spára pod kam. kvádrem - prahem?  
-133 horní plocha nepravidelného předzákladu zdi mezi 02 a 03  
-225 rozhraní základového a kvádríkového zdiva

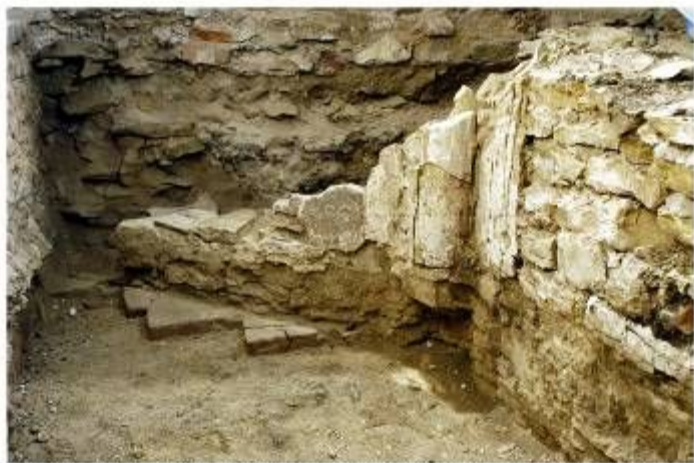
Obr. 51 - Místnost 05. Přípora v VSV koutě polygonu chóru, celkový pohled ve stadiu výkopu na úroveň býv. dlažby chóru v době jeho výstavby. Nál. sit. 05c.

### MÍSTNOST 05 - STRATIGRAFIE NÁTĚRŮ

05c		05d	
		oblá přípora:	opracovaný kámen plochy:	oblá přípora:	opracovaný kámen plochy:
podlaha -15 cm	podlaha -85 cm K0+K1+K2+K3	odsekání, zvýšení podlahy	zvýšení podlahy na úroveň -15 cm	odsekání, zvýšení podlahy	zvýšení podlahy
		+ bílení bílý plněný nátěr / štuk, hrubě nanesený	+ bílení bílý plněný nátěr / štuk, hrubě nanesený	+ bílení bílý plněný nátěr / štuk, hrubě nanesený	+ bílení bílý plněný nátěr / štuk, hrubě nanesený
		červená rumělka + zlatožlutá	+ černá (sokl)	červená rumělka + zlatožlutá	+ černá (sokl)
podlaha -114 cm	J	slabý bílý podklad na zubáček opracovaném kameni	černá ?	ledabylé bílení	ledabylé bílení
			vínově červená		vínově červená

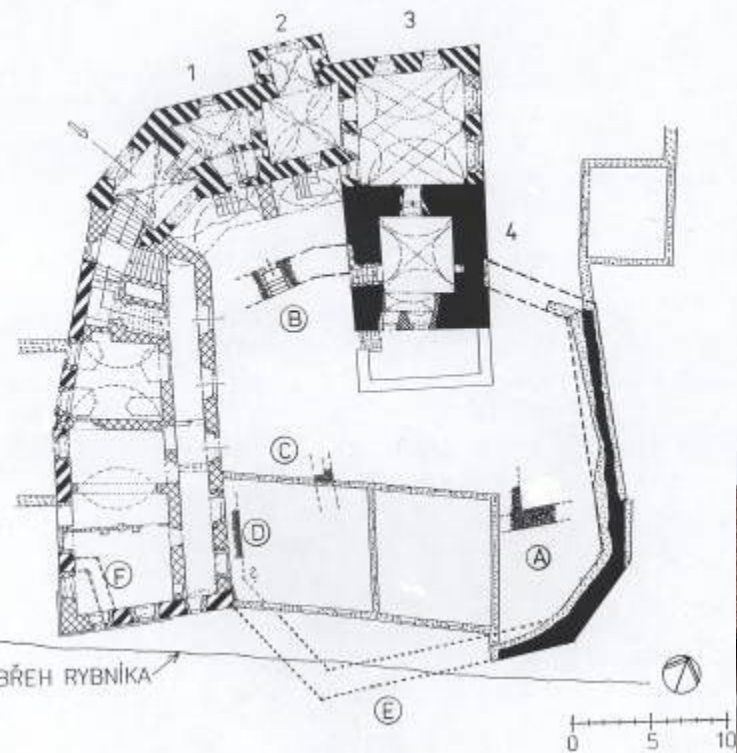
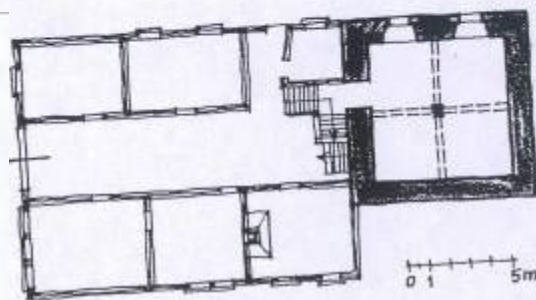
Hofgeismar (BRD) - dům s dolnosaským typem půdorysu a zděným zadním komorovým dílem

Nespálná zděná komora (Steinwerk) v pozadí dřevěného domu

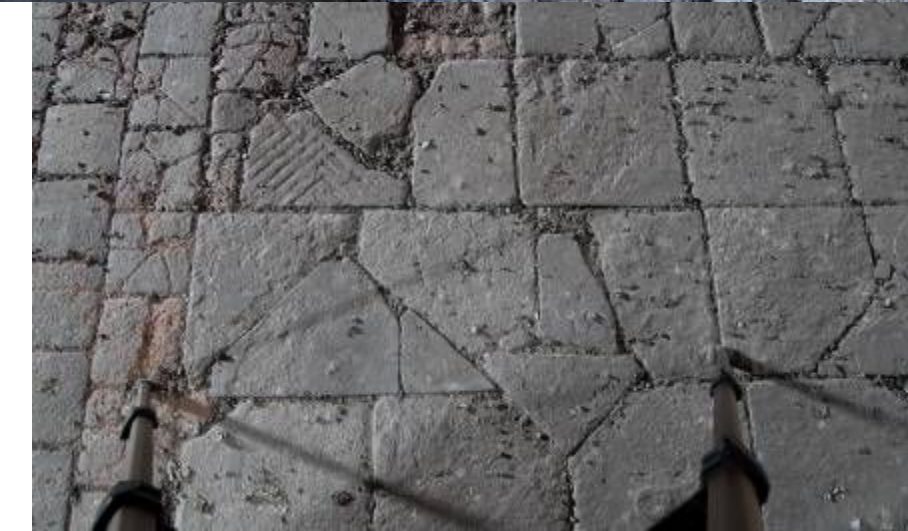
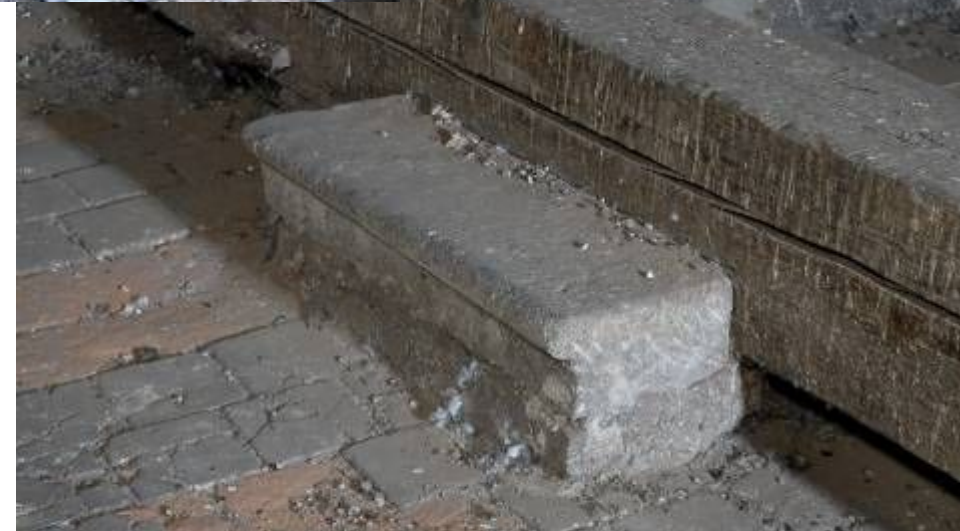
ŘEZ 00'

1352 - HŘEBEN A ŠTÍTY DOVOZENY Z ČP. 151

PODLAHA PŮDY +722 ± 0.002

ČP 150 - r. 1352

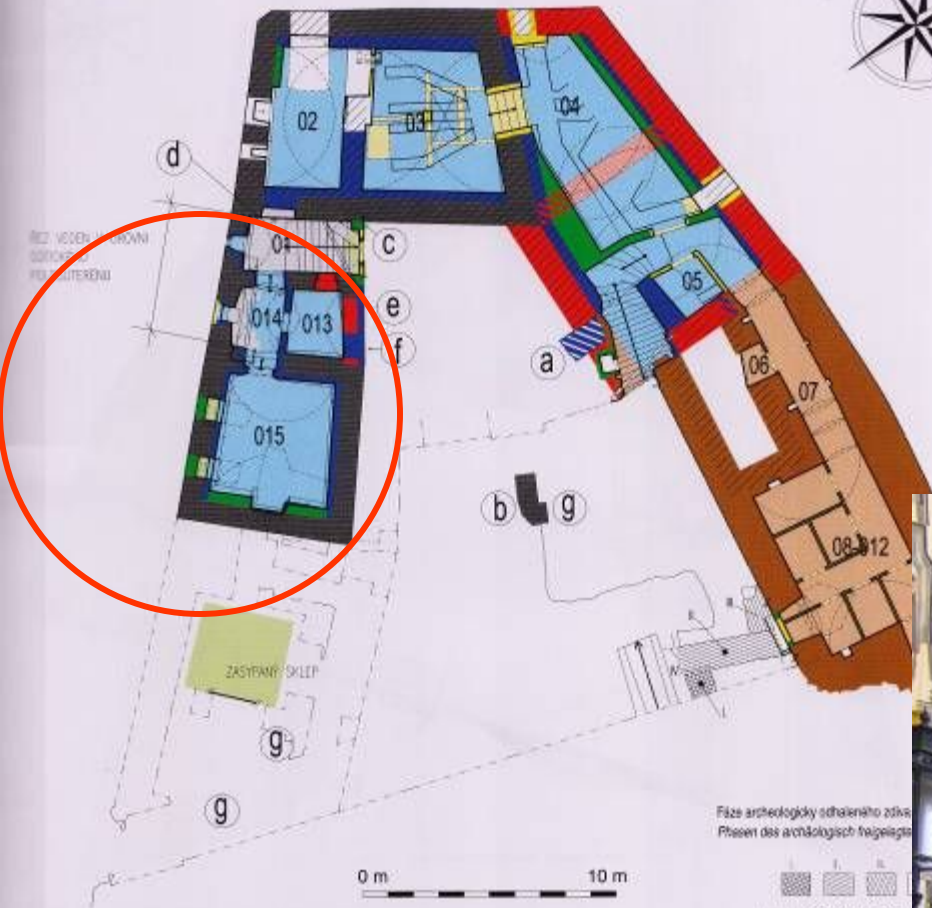
**Sklepy Keller**

Fáze archeologicky odhaleného zdiva  
Phasen des archäologisch freigelegten

I - III	Středověk a raný renesance
	IV	Baroko
	I - IV	Mixtura s/ke druhé polovině 17. století
	IV	Baroko

- a) Předpokládá se schodiště  
Vstupové schodiště
- b) Fragment zdi polokolenné se stoupačkami parapetem býv. okna  
(hypoteticky přifazeno do Gotiky I)  
Fragment der Mauer des Halbsäuleneins mit der absteigenden Brüstung  
des ehemaligen Fensters  
(hypothetisch in die Gotik I. bezogenheit)
- c) Fragment vstupu do špičky  
Fragment des Eingangs in den Hals – Got. I.
- d) Negativ částí portálu – Gotika I  
Negativ der Portallumrahmung – Got. I.
- e) Fragment vstupu – Gotika I  
Fragment des Eingangs – Got. I.
- f) Fragment vstupu – Gotika II  
Fragment des Eingangs – Got. II.
- g) Nález výslovně dážby  
Funde des Rollsteinflasers

Gotika I. (poslední třetina 13. stol. až 1. čtvrtina 14. stol.) Gotik I. (letztes Drittel des 13. Jahrhunderts – 1. Viertel des 14. Jahrhunderts)
	Gotika II (okolo 1337) Gotik II. (um 1337)
	Gotika III (okolo 1377) Gotik III. (um 1377)
	Renesance I (okolo 1601) Renaissance I. (um 1601)

Baroko (období 2. pol. 17. st. až 1. čtvrtina 18. stol.) Baroko (abgemen 2. Hälfte 1672, 1682) + Teilbereich 1672, 1682) + Teilbereich
	Klasicismus (1802–5, 1800–5, Klassizismus (1802–5, 1800–5)
	Novodobí (2. pol. 19. a 20. st.) Neuzeitlich (2. Hälfte des 19. st.)
	Zdivo hypoteticky zařazené Vstupové schodiště

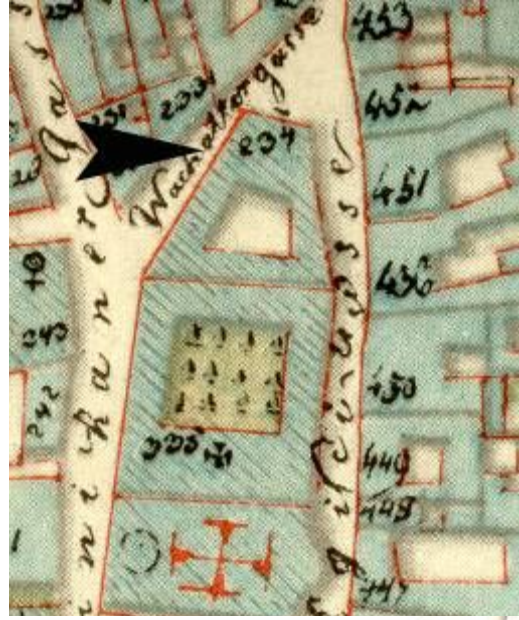
(ČERNE ROMÁNSKÉ ZDIVO, SRAFOVANE ZDIVO Z DOBY KOLEM POL. 13. ST.)  
(výzkum Zd. Dragouna z roku 1995)
