Stavebně-historický průzkum a práce v archivu

Příklad hloubkového SHP
a jeho uměleckohistorické interpretace:
Gotické domy čp. 151, 152 a 153-I v Karlově ulici

Domy čp. 150,151 a 153 na Starém Městě pražském

k možnostem výpovědi podrobného stavebně-historického průzkumu v širších souvislostech

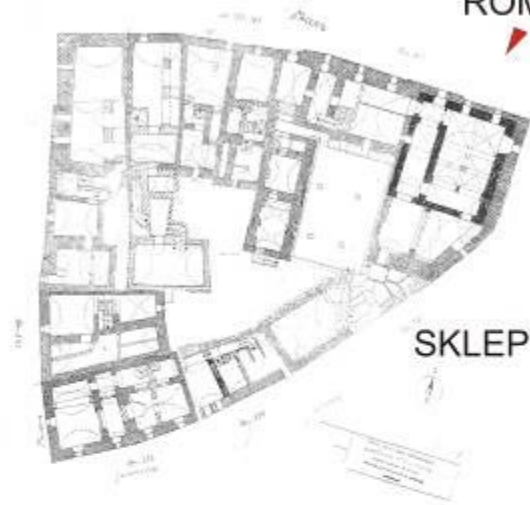
PARCELE NA
KONCI 13. STOL.

Někdy koncem 13. nebo v první čtvrtině 14. století (potvrzeno i vrstvami archeologickými) byla zřejmě oddělena část pozemku někdejšího románského dvorce západně od jeho zděného jádra (dnes čp. 147) a započalo se zde s výstavbou řadových domů na relativně širokých parcelách (viz též krok 01 a 1 na vizualizaci na obr.22). Stavěny byly z opuky s doplňky z cihel. Tato zástavba zanikla požárem někdy ve 2. čtvrtině 14. století.

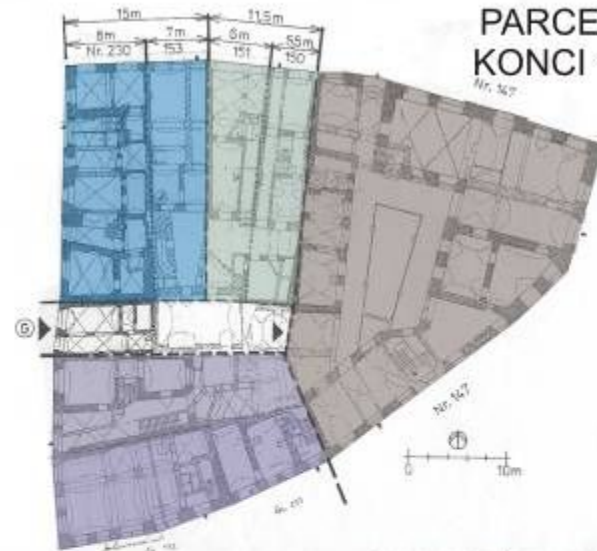
OBNOVA PO POŽÁRU
2. ČTVRT. 14. STOL.

Dům v místě čp. 150 a 151 se začal opravovat ještě na široké parcele, ale oprava nebyla dokončena.

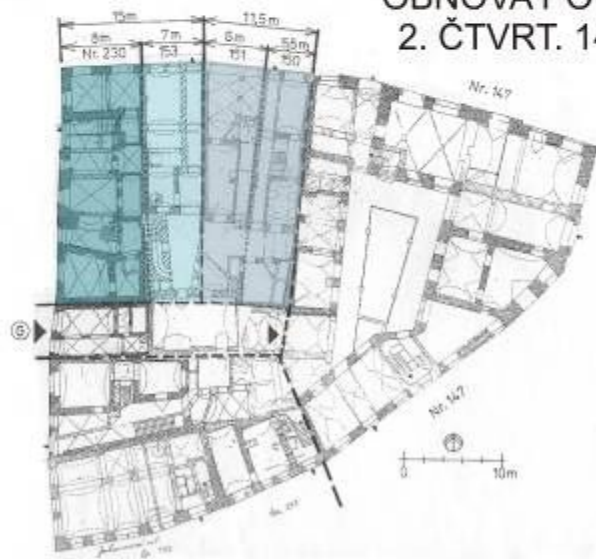
CIHELNÝ TROJDŮM
1352

Druhá vlna dělení parcel nastala těsně po r. 1350: nedokončený dům byl rozdělen a vznikly nápadně úzké, prostorově velmi úsporné, ale přesto svým vybavením velmi luxusní domy. Podle letopočtu kácení zachovaného konstrukčního dřeva se tak stalo v r. 1352 nebo těsně poté.

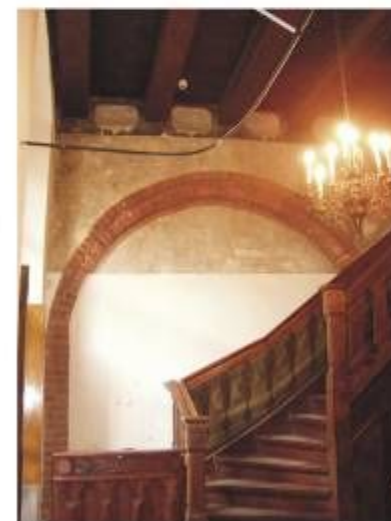
SROVNÁNÍ:
TORUŇ, Koperníkova 15

Víme již, že všechny domy mají obdobné prostorové uspořádání. Z obrázků 11- 13 je zjevné, že v oblastech s převažující cihelnou technologií výstavby je jev "typizované" dispozice obvyklejší - ať již v podobě opakované řadové zástavby či jako symetrického dvojdomu.

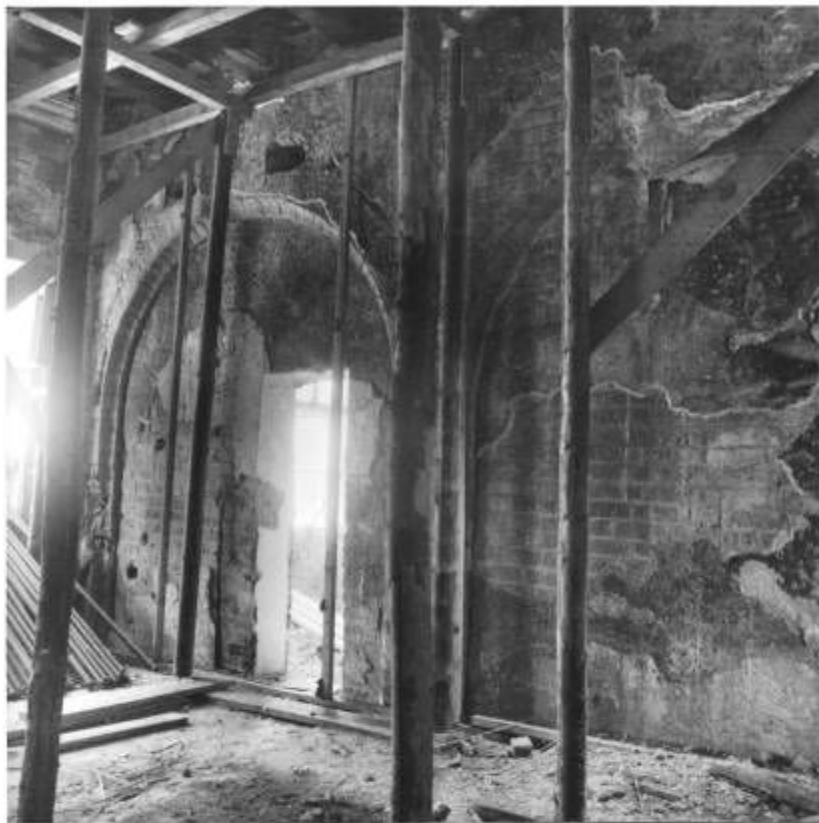
čp. 151, sál

Dispozice 1. patra, obsahujícího hlavní obytné prostory, byla dvoudílná. Při ulici to byl prostor horní síně (mázhausu, sálu), obsahující schody z přízemí a přes galerii dále do 2. patra. Jednoznačně ale šlo také o reprezentativní prostor, určený k pobytu, opatřený výstavným trémovým stropem s náročnou profilací. Sál byl temperovaný rozměrným krbem uprostřed jižní stěny.

Na obr. je znázorněn rozdíl mezi charakterem horní síně (sálu) a světnice. Ze srovnání je patrné, až do jaké míry jde o dva různé "světy" - dvě různé místnosti, se zásadně odlišnými požadavky na tepelnou pohodu, proto i konstrukčně a architektonicky velmi odlišně upravené a bezpochyby i v průběhu ročních dob různě užívané.

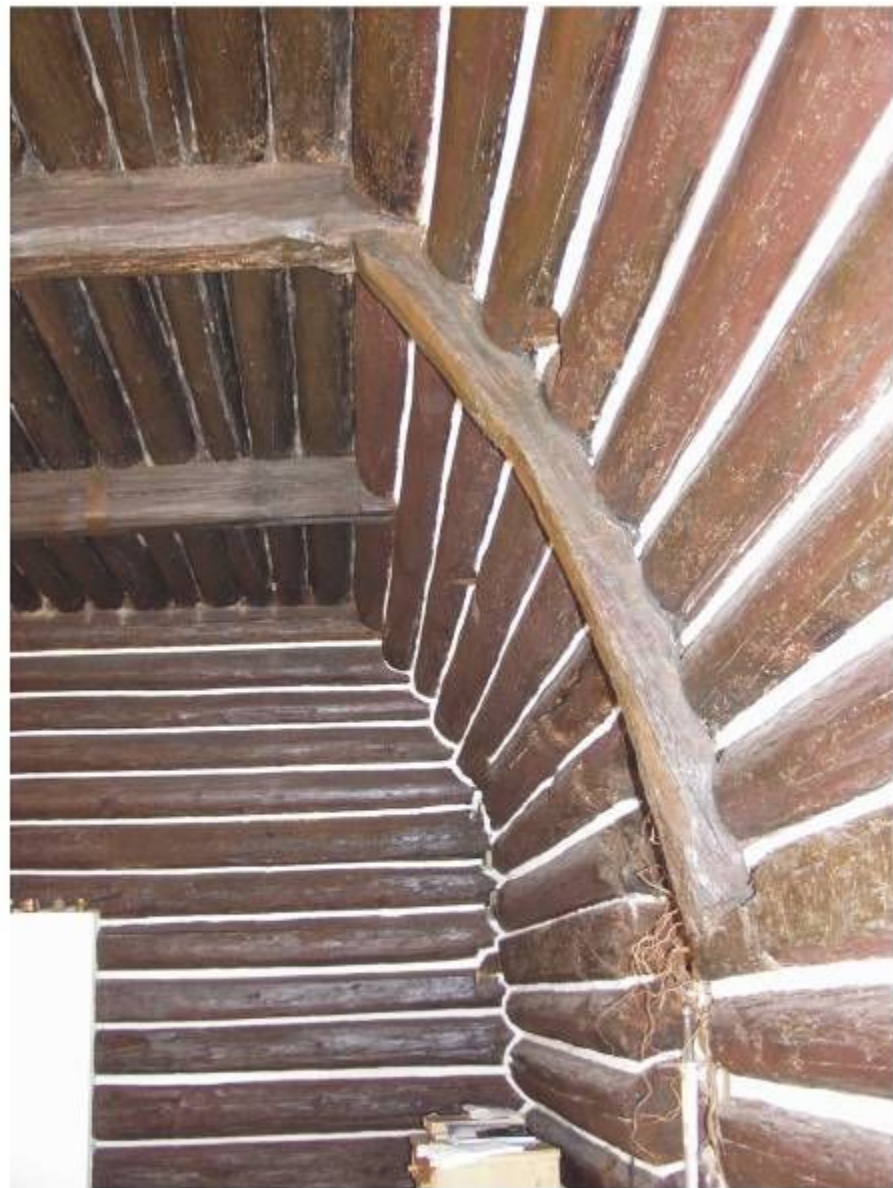
světnice, analogie Č. Budějovice

Druhý, dvorní, jižní díl dispozice zaujala světnice - obytná místnost, pro udržení tepelné pohody opatřená výdřevou a dřevěnou klenbou, roubenou z půlkuláčů. Zadržovala se v torze některých prvků, v otiscích na stěnách a čele a v podobě nalezených zbytků hliněné vyzávkvy mezi kuláči.
